INFORME TECNICO DE VALORACION DE CARPA DESMONTABLE 30x40x4 m.

1.- OBJETO

Por encargo de la Superioridad se procede a la redacción del presente Documento, cuyo objeto es relacionar el estado y las características técnicas de una Carpa Desmontable y su valoración económica.

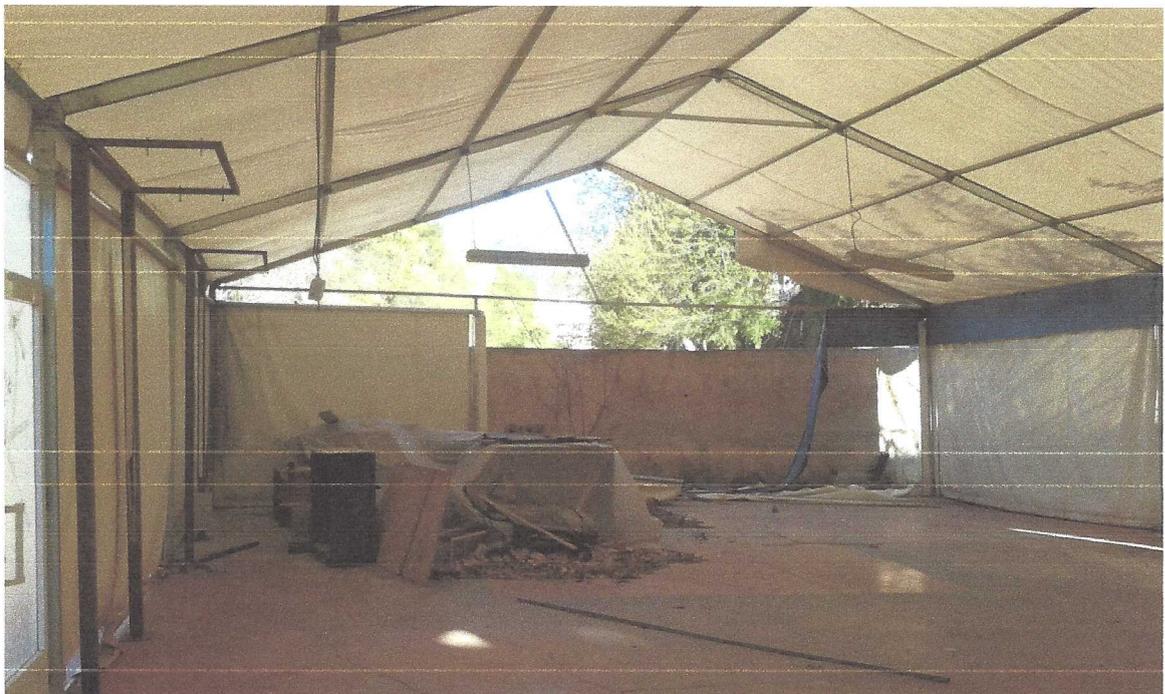
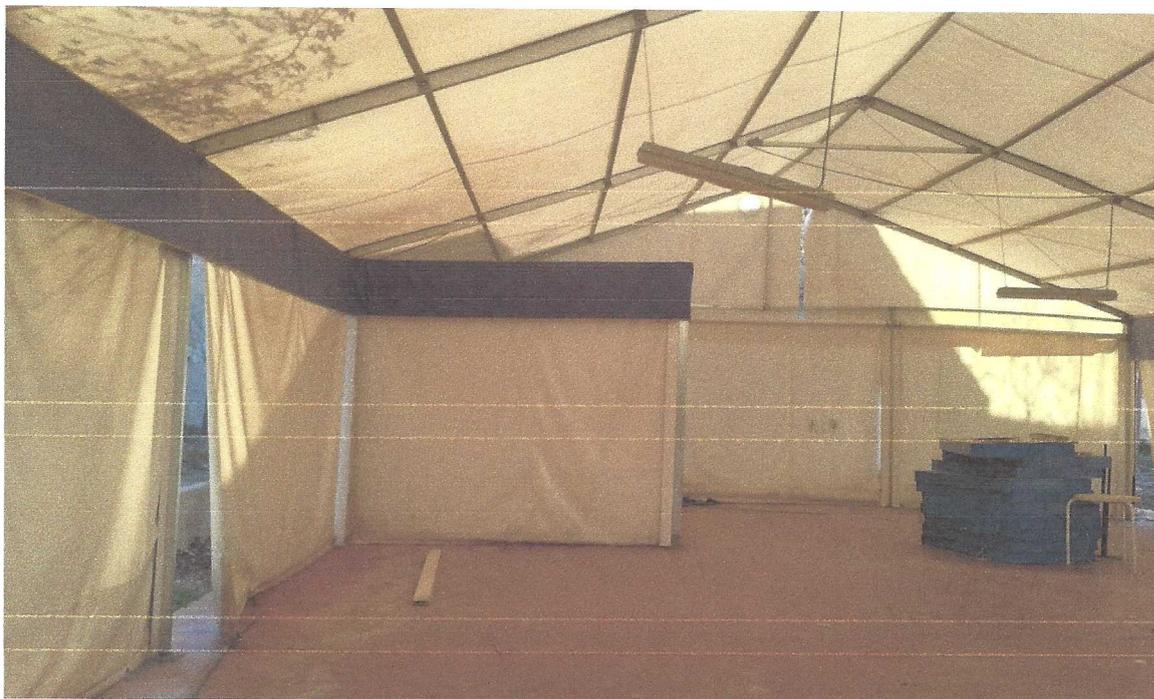
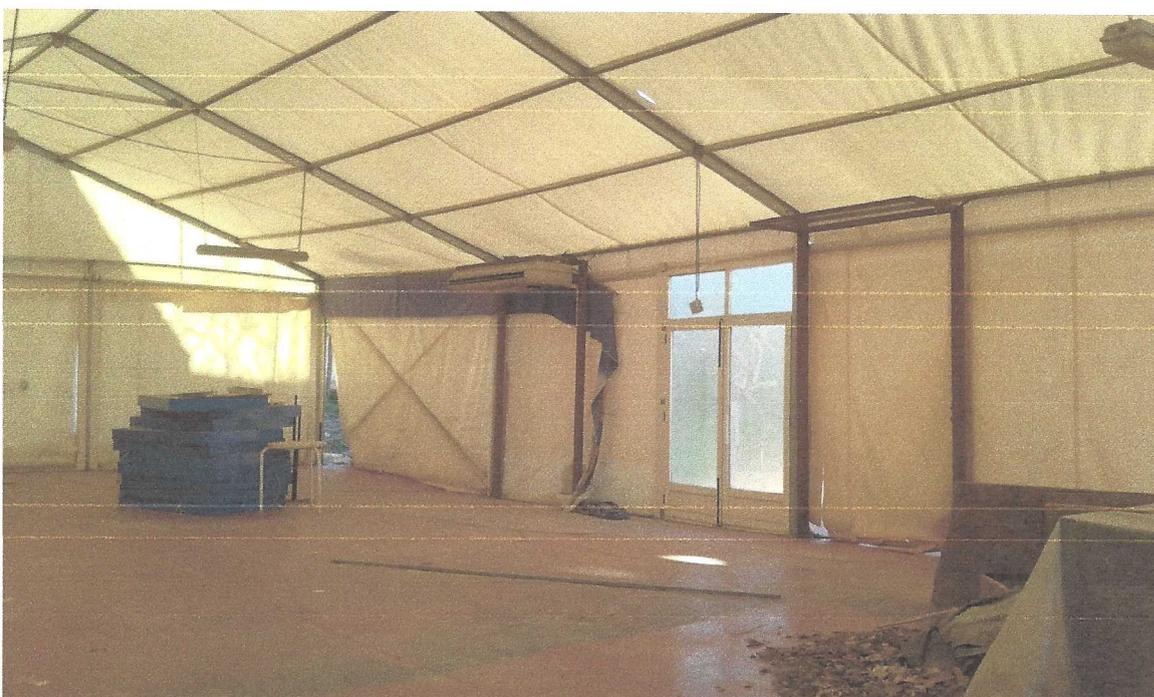
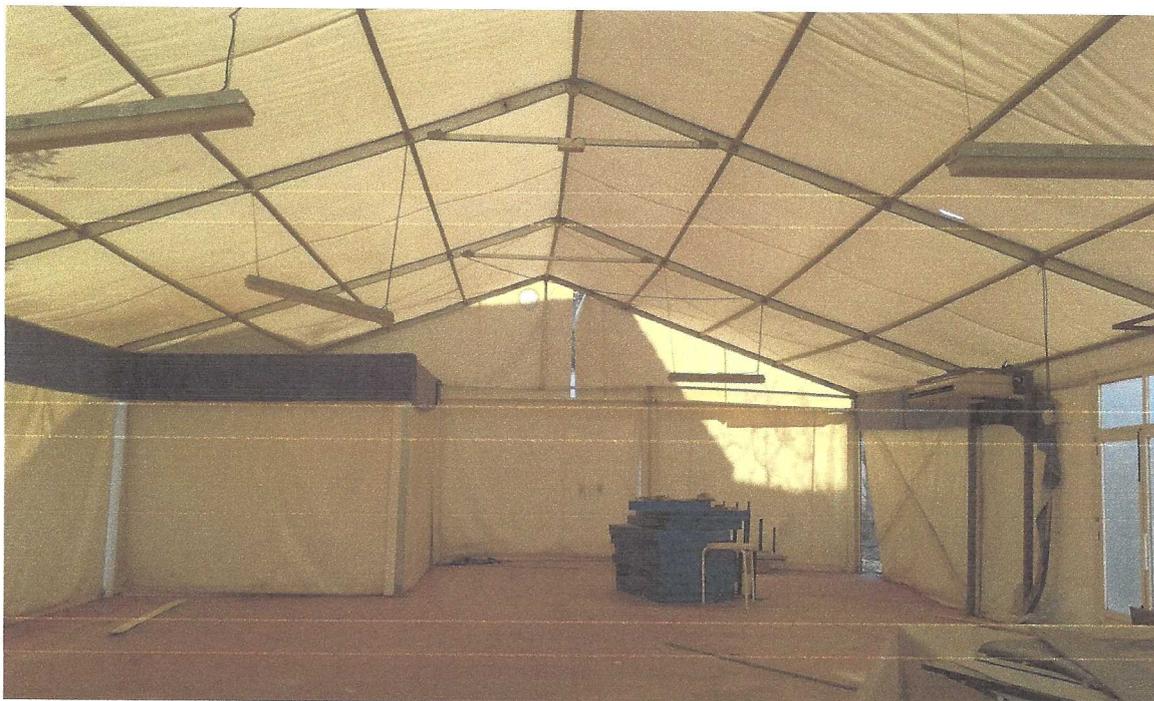
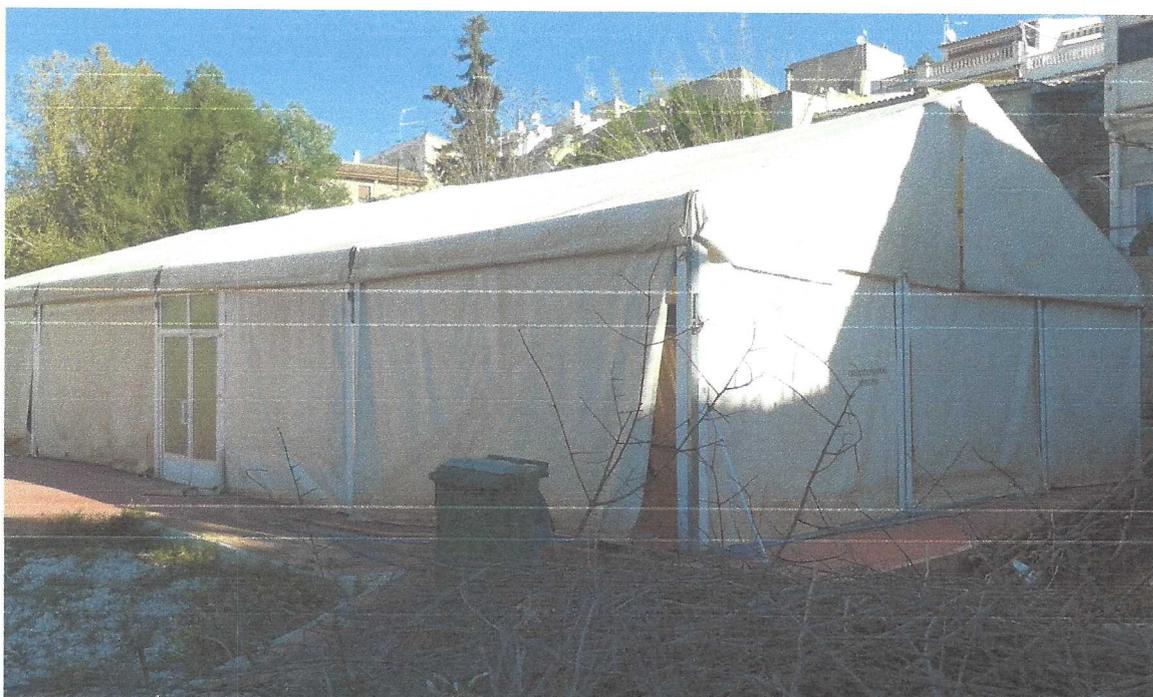
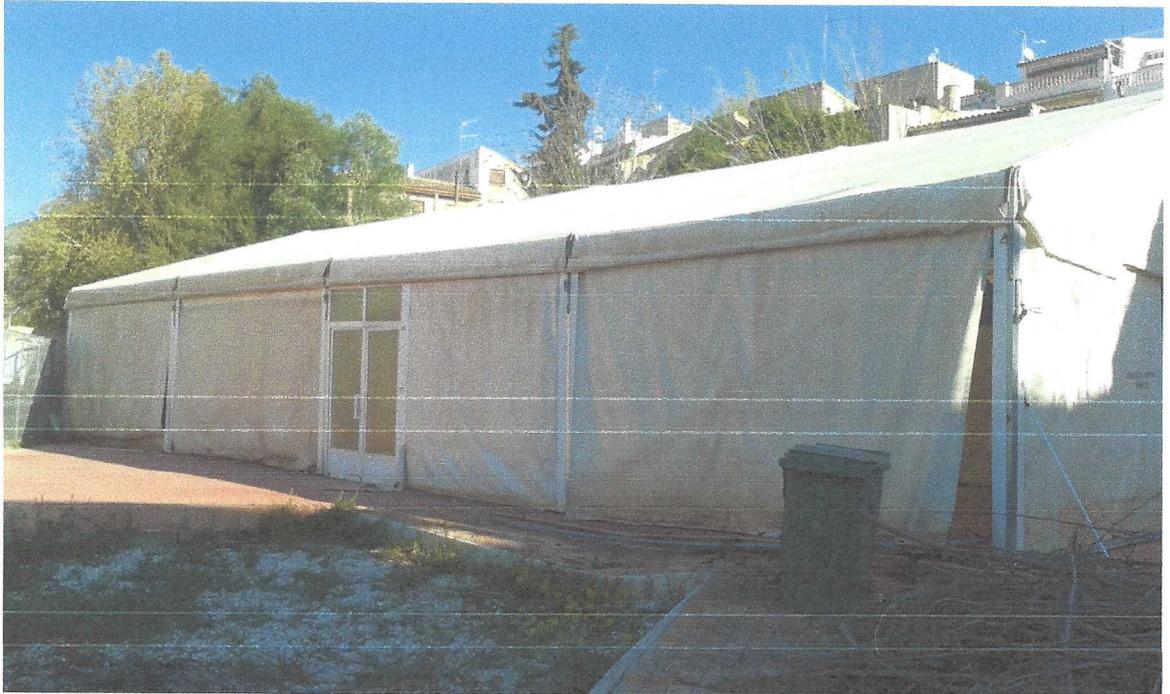
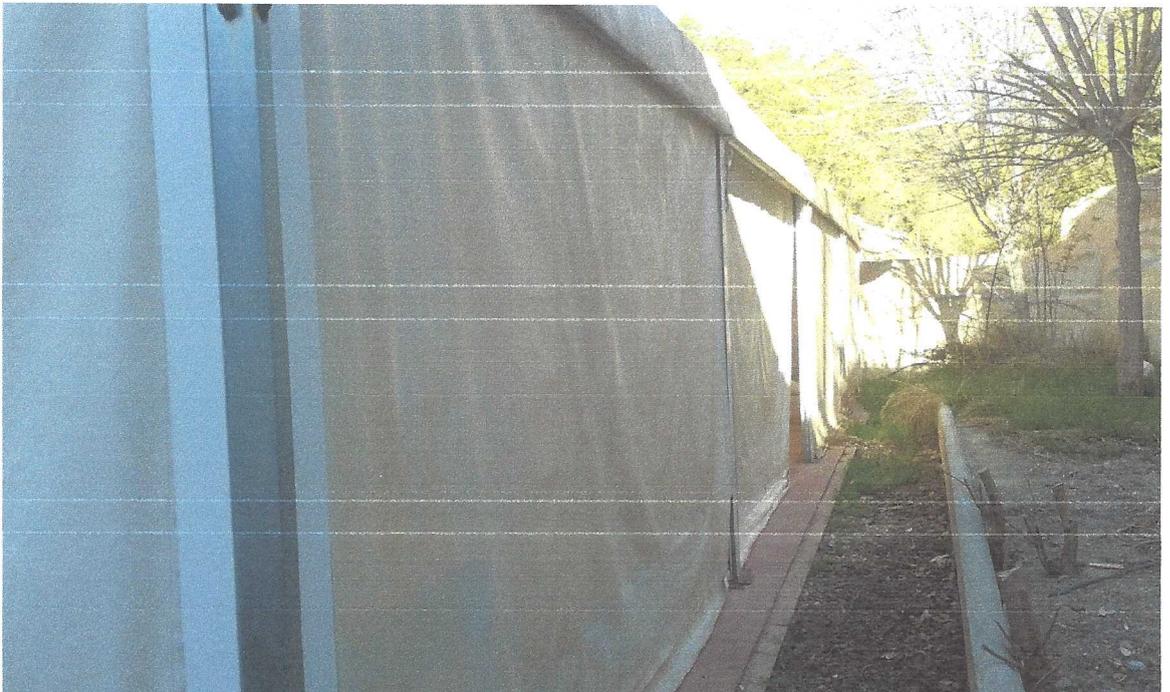
- La estructura metálica se encuentra en estado normal de uso, así como herrajes y accesorios de montaje e instalación, aunque con existencia de enlaces oxidados y deteriorados
- La instalación eléctrica, iluminación y climatización que actualmente dispone, no es objeto del presente informe, y no se tendrá en cuenta en la presente oferta, procediéndose a su desmontaje con cargo al adjudicatario, debiendo procederse a la recuperación del material y su acopio en almacén municipal..
- La lona de cubrición, presenta un estado de deterioro avanzado, existiendo rotura de esta en la mayoría de sus vanos, tal y como se detalla en el siguiente reportaje fotográfico:
